Jan Fredrik Arnesen og Thomas Skårvin Martinsen

# Søk etter fremmedvann (Kildesporing)

4.12.2018

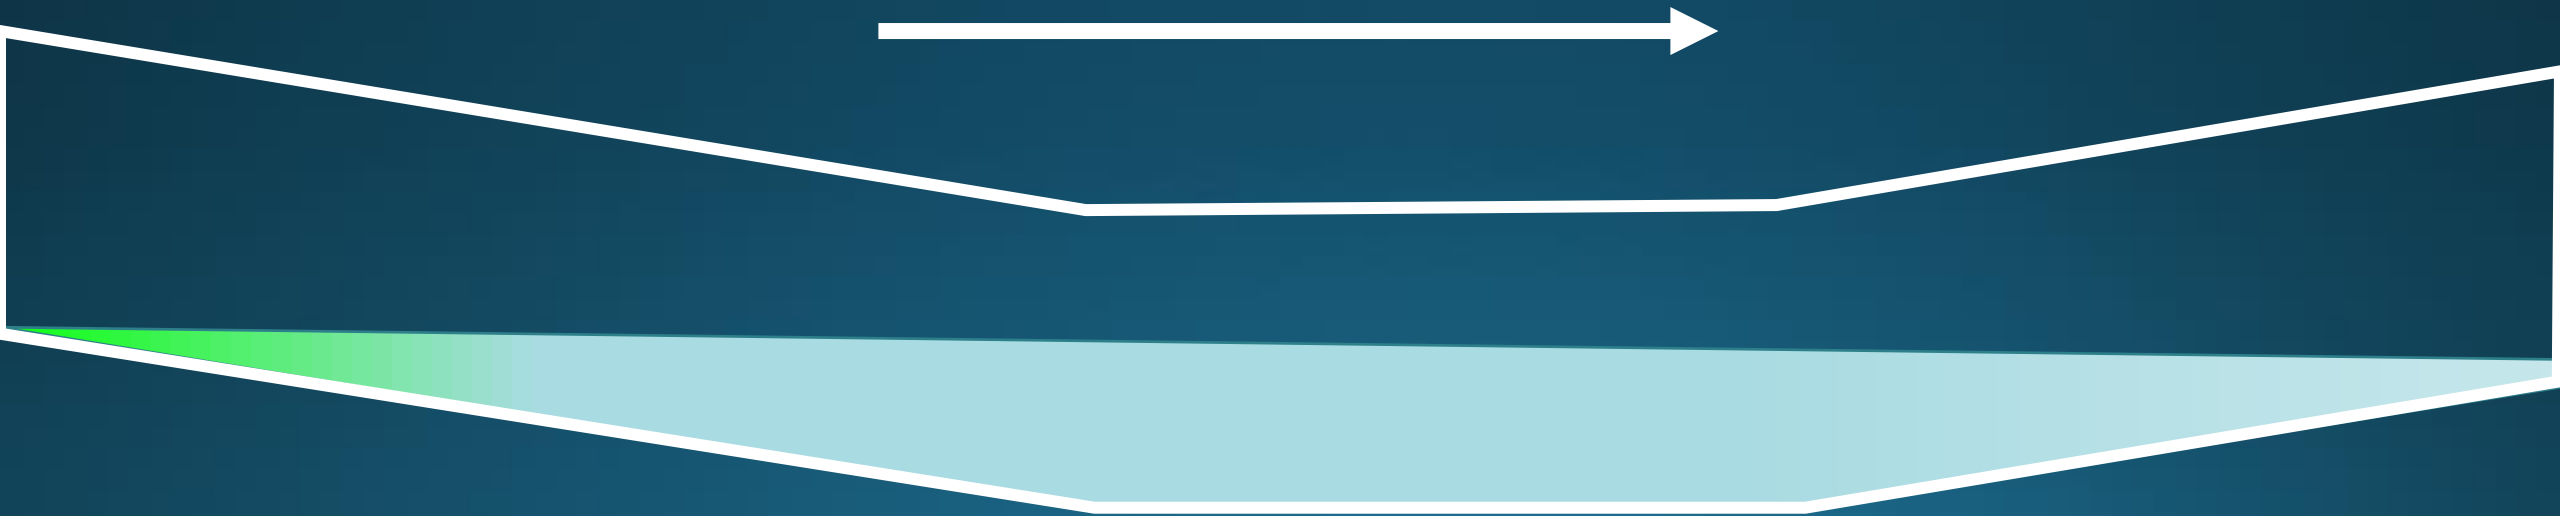
Farge er tilsatt oppstrøms. Farget vann renner fritt helt til det treffer en svanke hvor det står et magasin med vann.

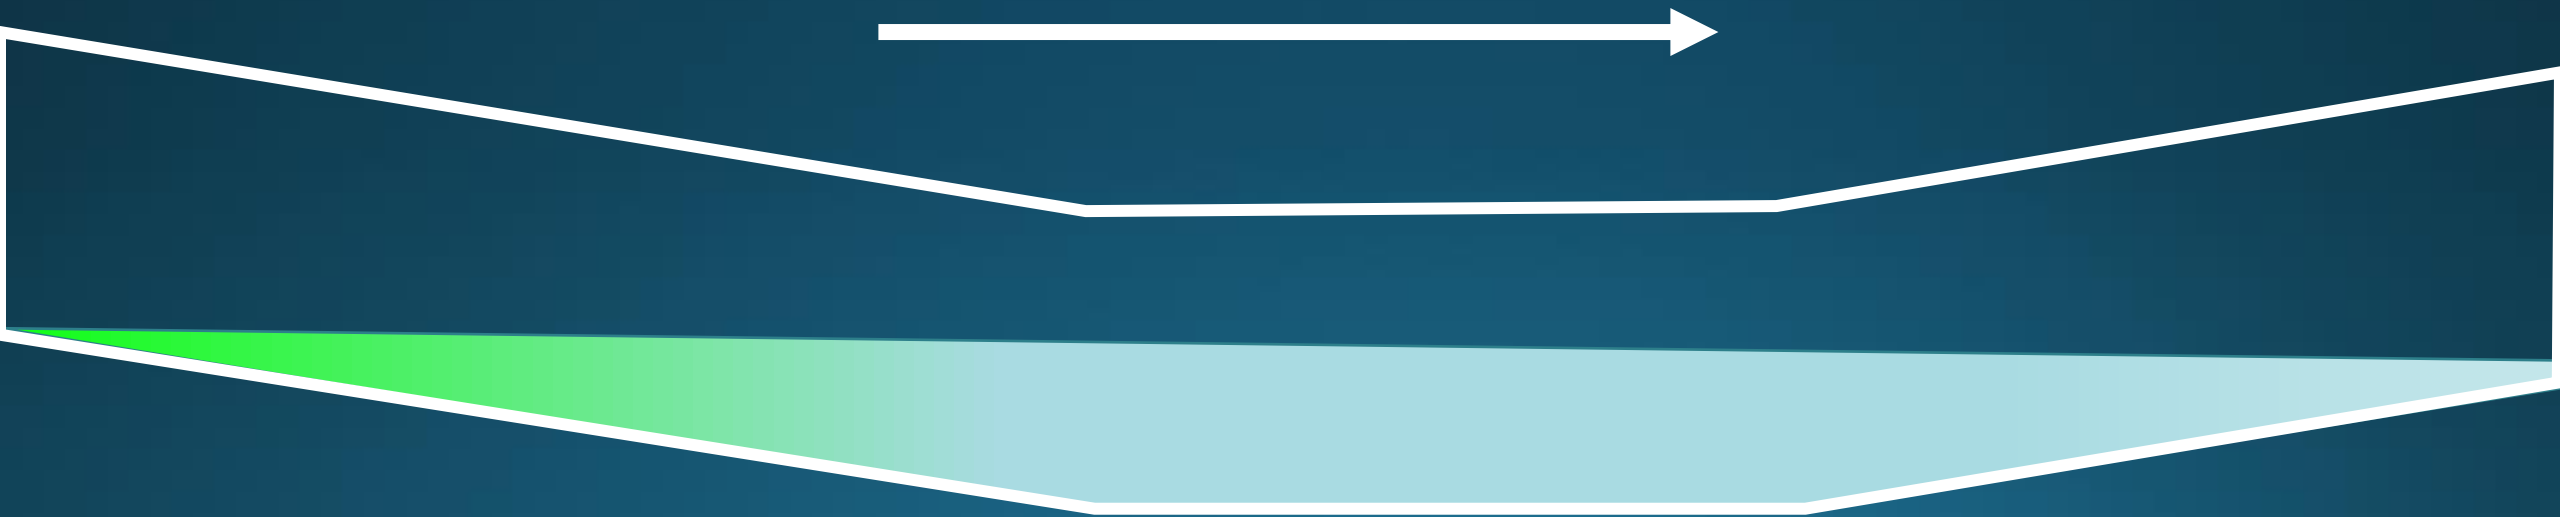
«fargen» bremses kraftig ned..

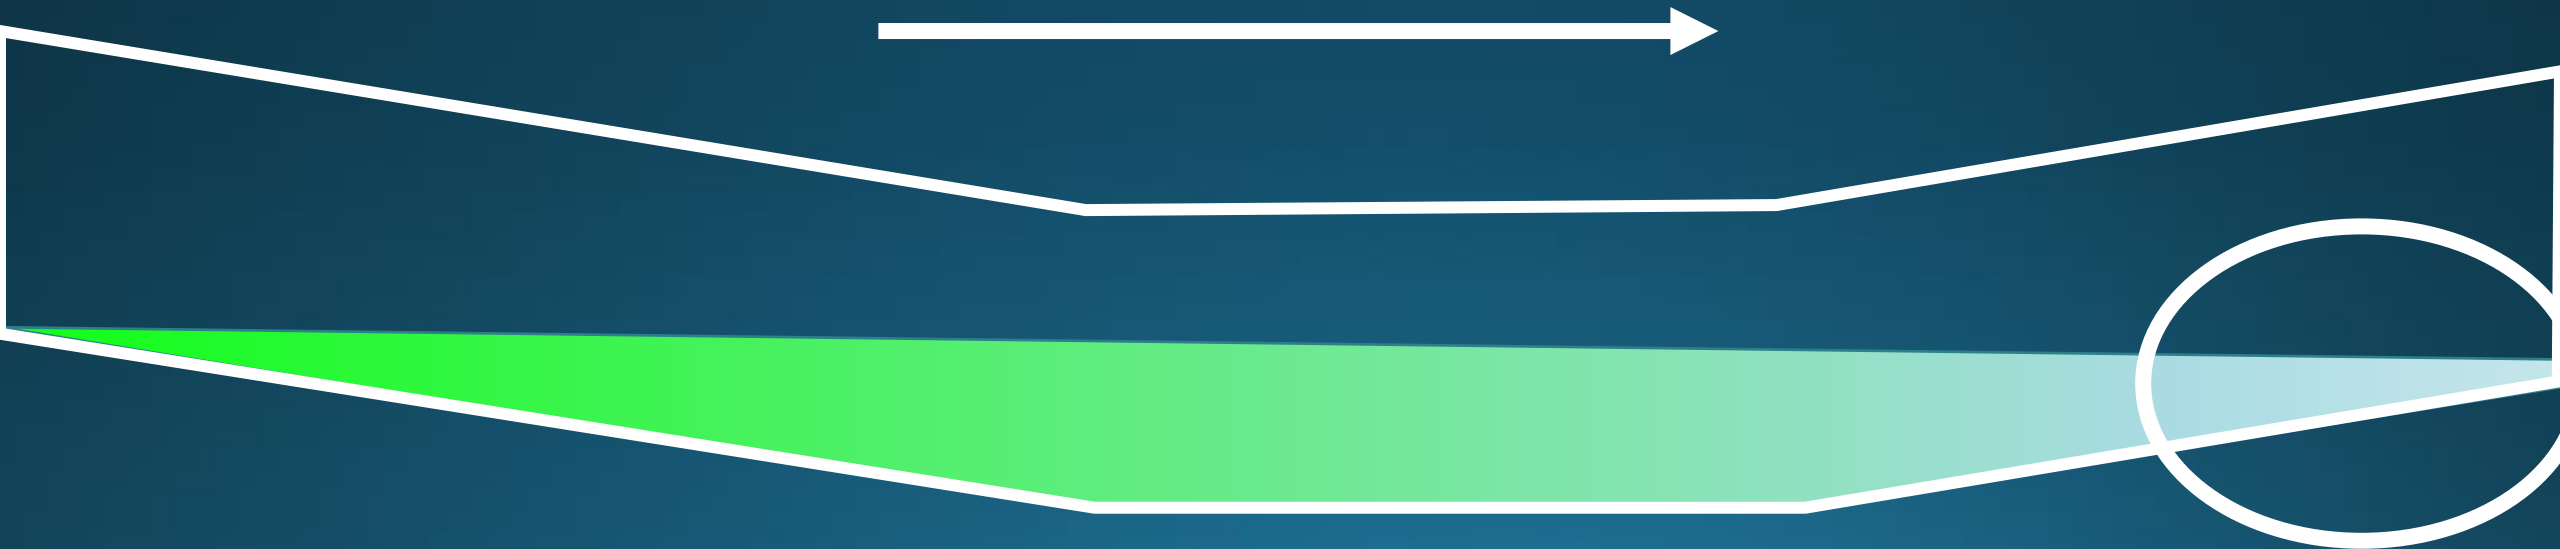
Hele vannmagasinet må bli farget før sporingstoffet renner videre slik at det blir mulig å påvise nedstrøms

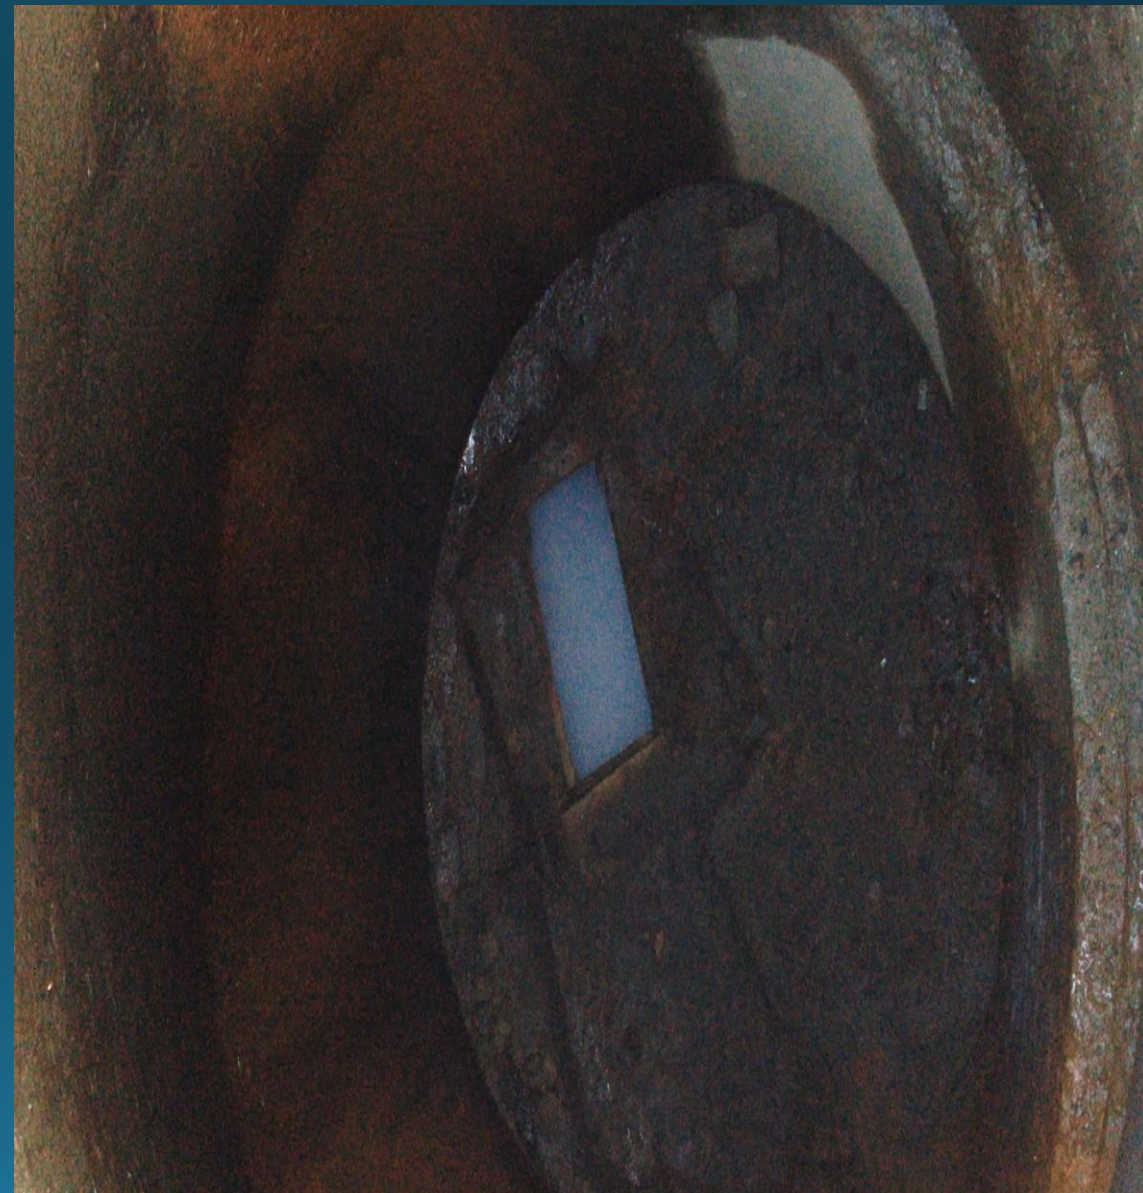
Røyk som «renner» igjennom åpen renne:

Her er en kum med tydelig innlekking langs kumveggene. Når videoen blir filmet er lokket i tillegg åpent mens røyken blir sugd videre av trekken i røret, dette gjør at den tilsynelatende renner rett igjennom.

Resultatet er at vi ikke får noen treff med bruk av røyk her overhodet.

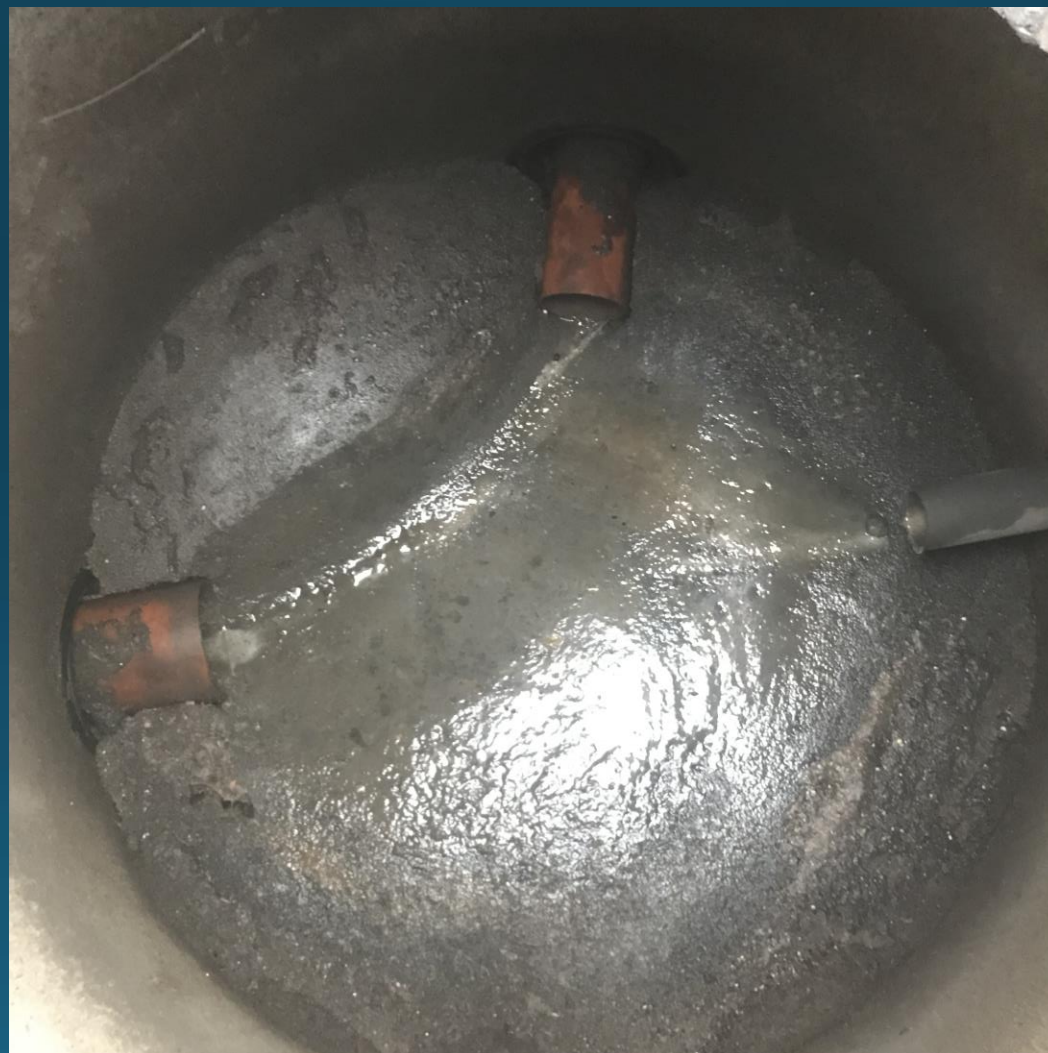
En kum som ser fin ut i solskinn kan være den største synderen på nettet ditt!

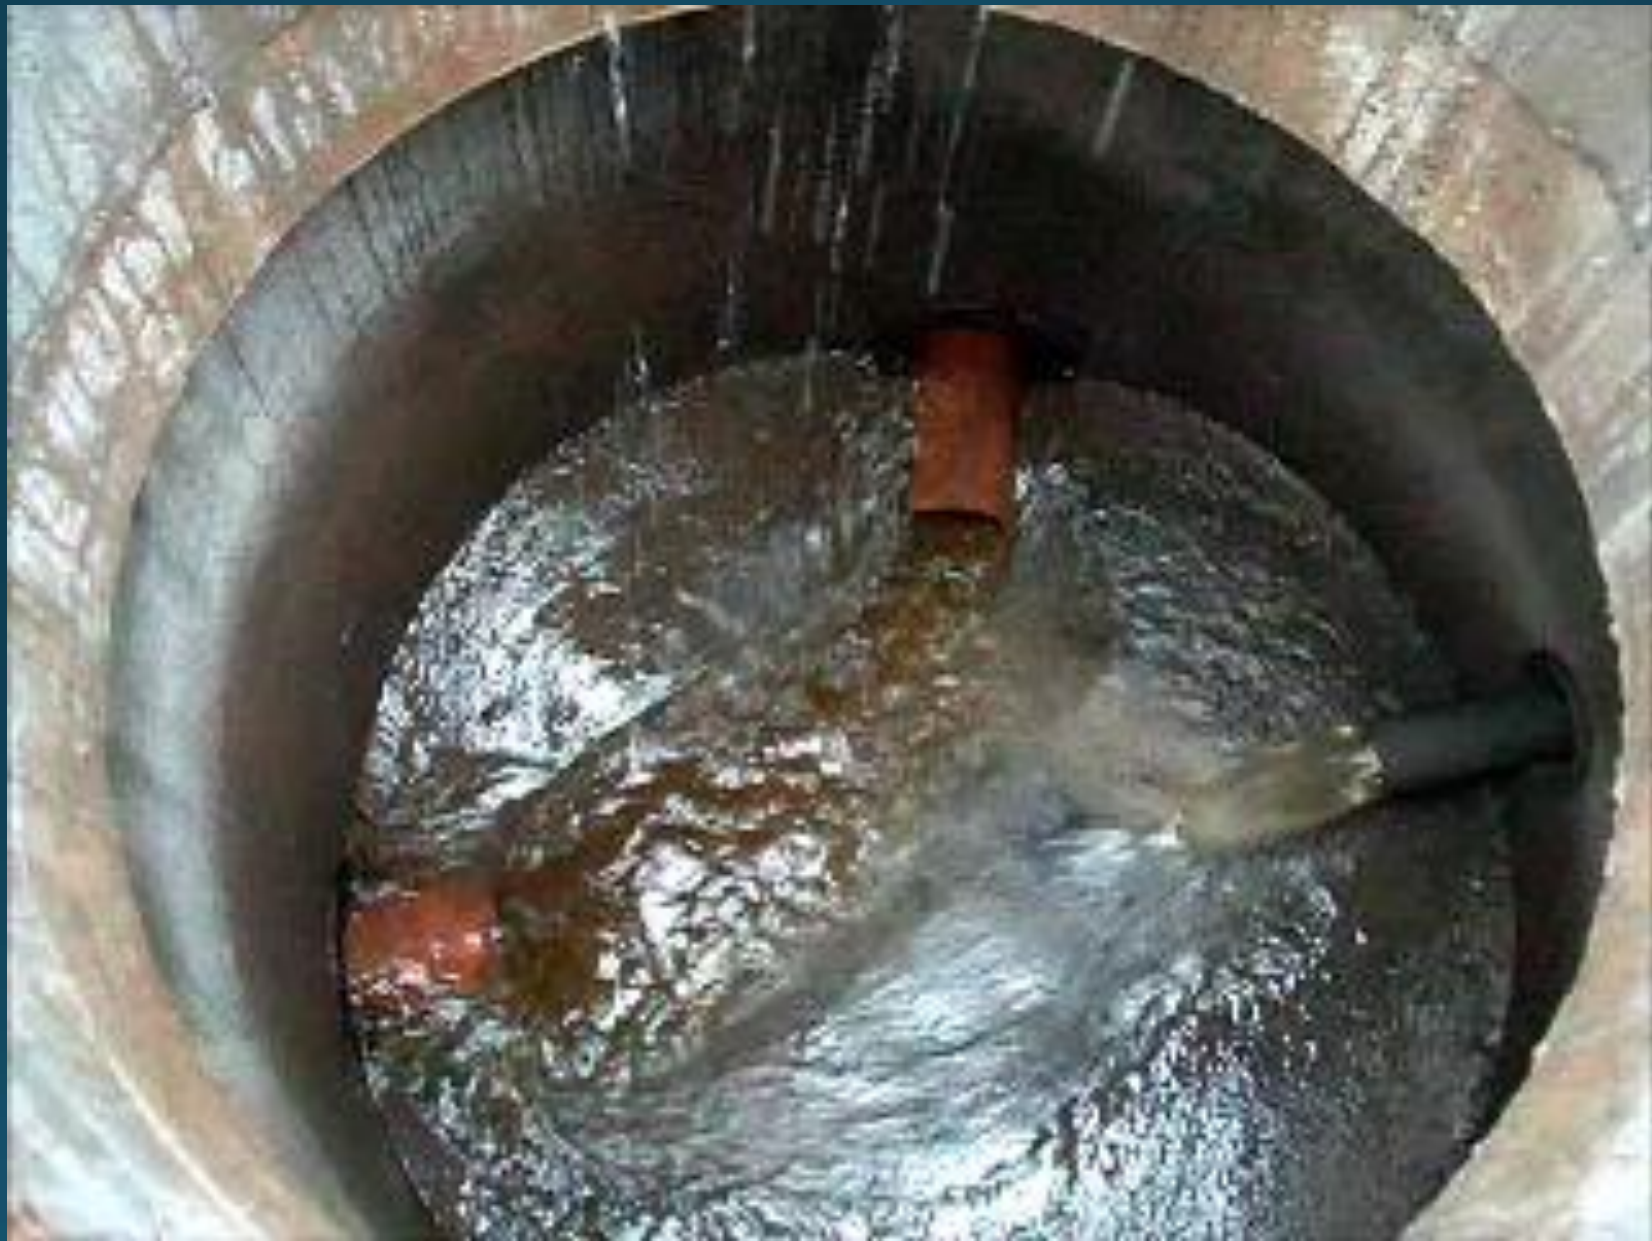
Ser den  
kummen bra  
ut?

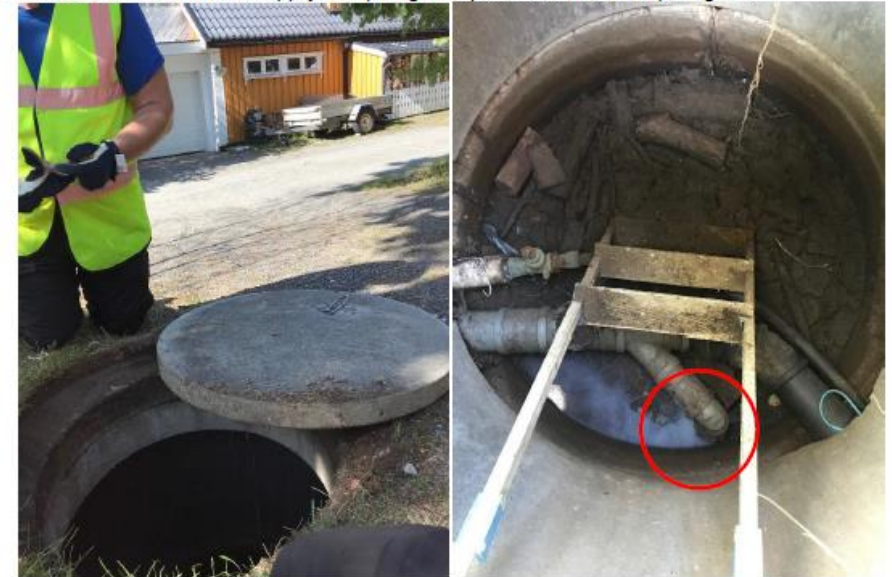
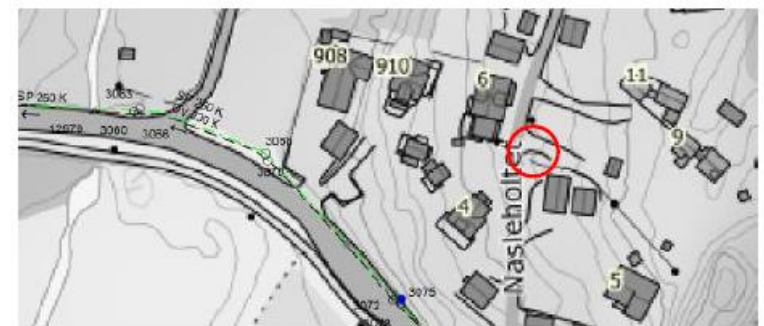
4. Nasleholtet 9: Privat kum i oppkjørsel (SP og Vann) dreneres til SP via åpent gren.

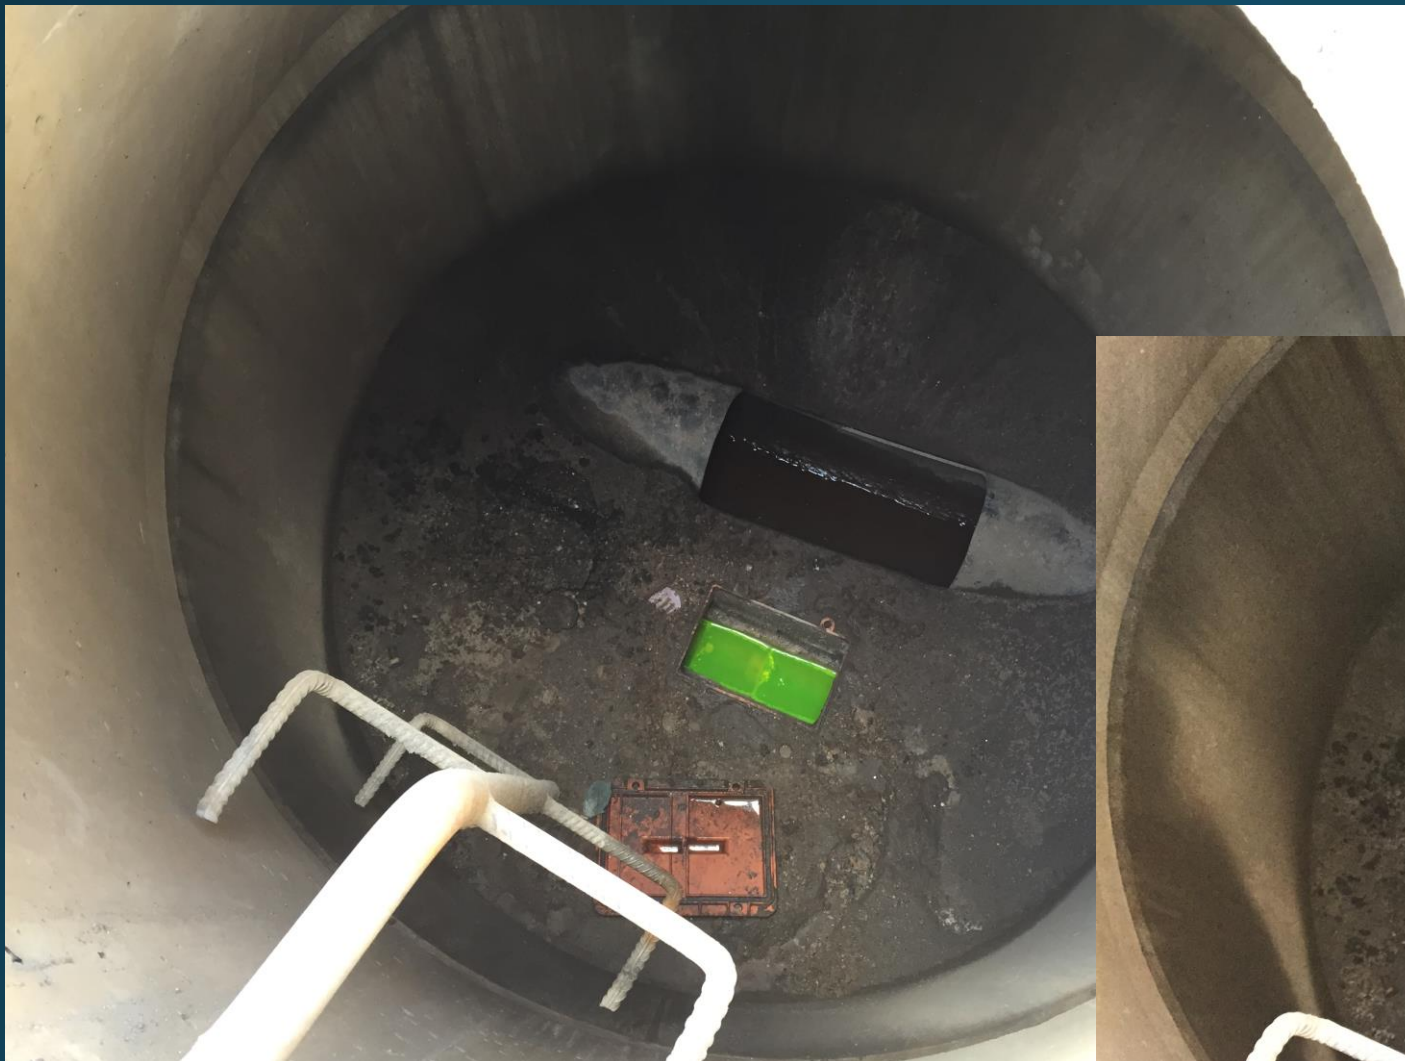
Åpent mellom SP og OV.  
- Luka lå av!  
Nivå stiger og vann mellom begge  
veier!

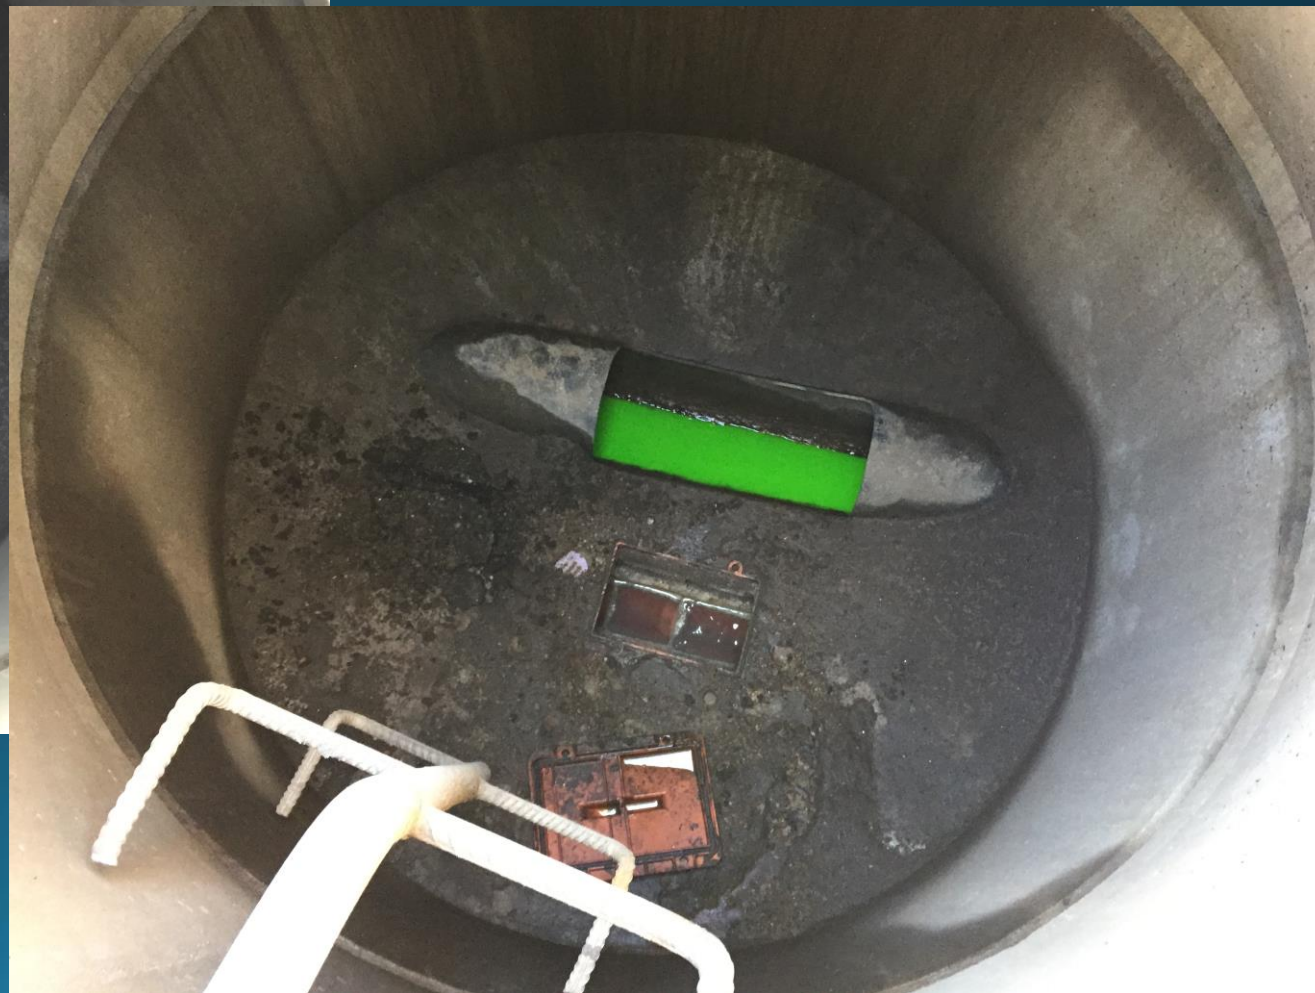
Farget Spillvann lenger oppstrøms – Feilkobling til OV på nytt byggefelt.

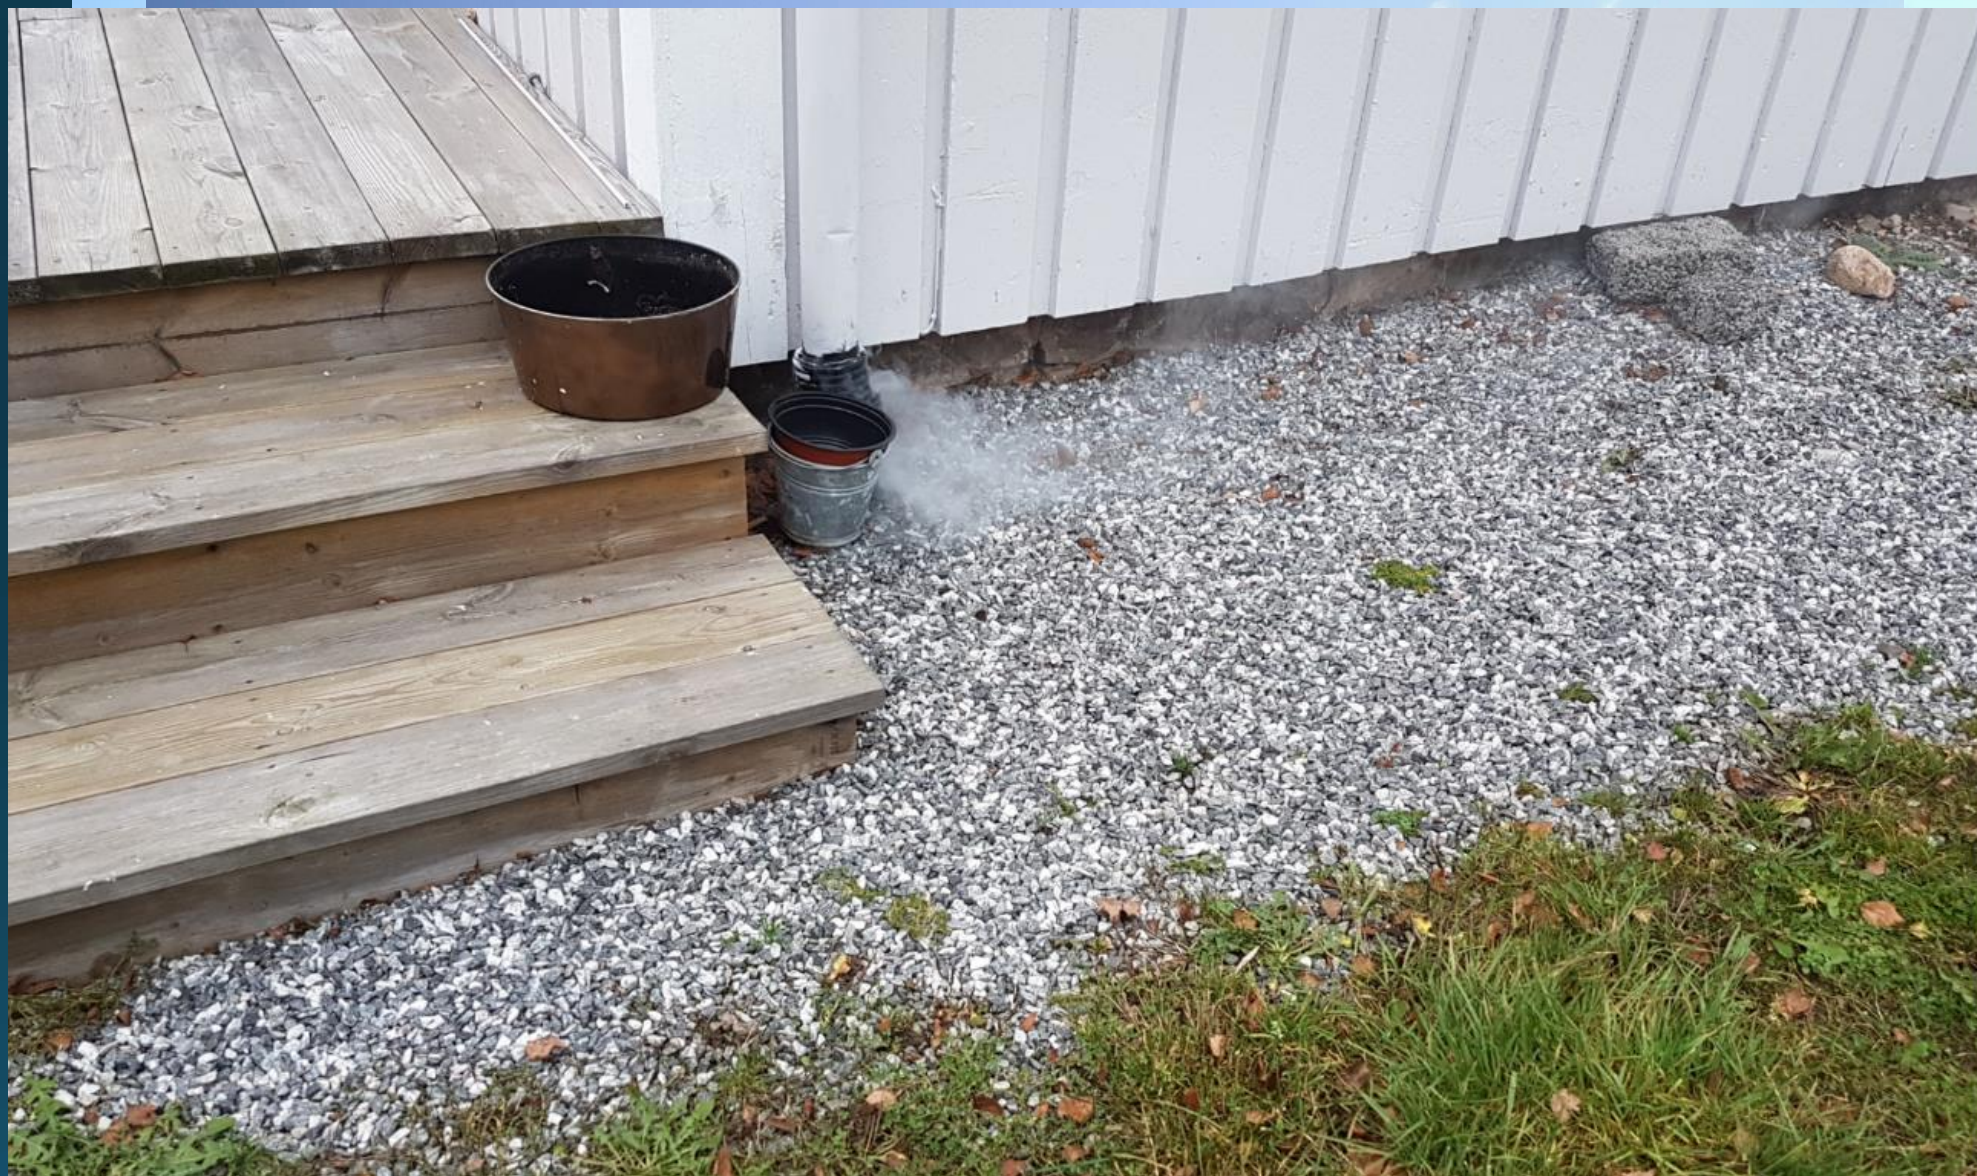
Treff  
både i  
luft-  
hatt og  
tak-  
nedløp
