*Smalelvas nedbørsfelt omfatter arealer i Trøgstad og Eidsberg kommuner. Nedbørsfeltet er preget av kulturlandskap og ravinedaler. Området benyttes til friluftsliv, og nedre del av Smalelva benyttes til fiske. Hovedutfordringen i Smalelva er for store tilførsler av næringssalter og partikler.*

### Om vassdraget

## Estimerte fosforutslipp til vassdraget

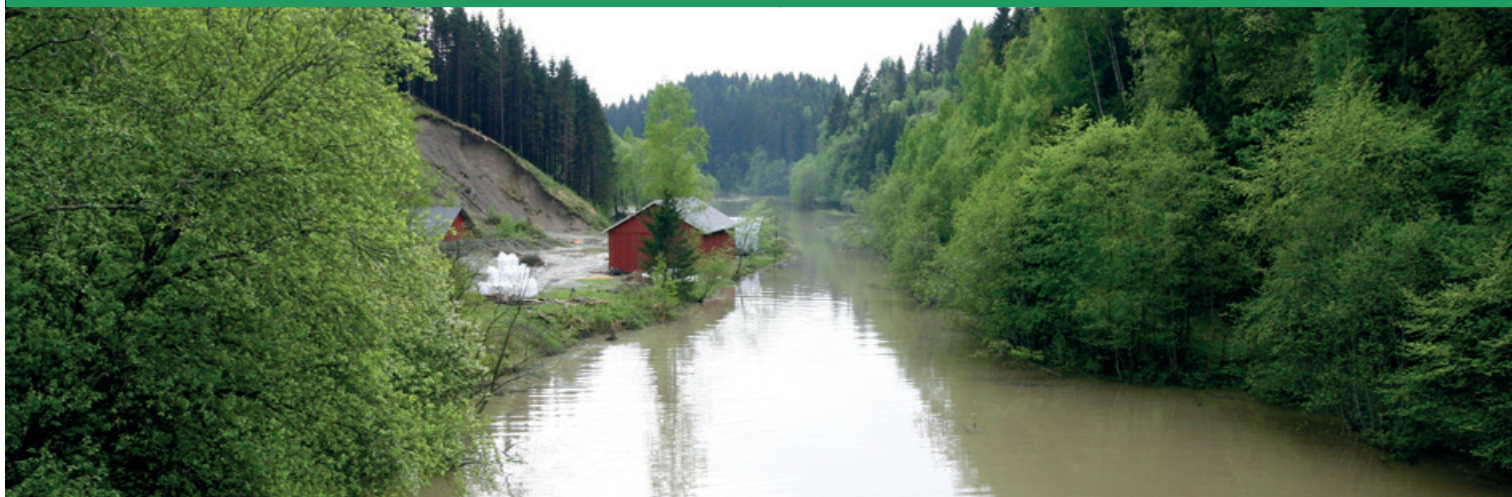
Flomsituasjon i Smalelva ved Mønster bru mai 2013. Foto: K.Moseby
